## NEDRE BAKKLANDET

## ANTIKVARISK REGISTER FOR TRONDHEIM

Bebyggelse

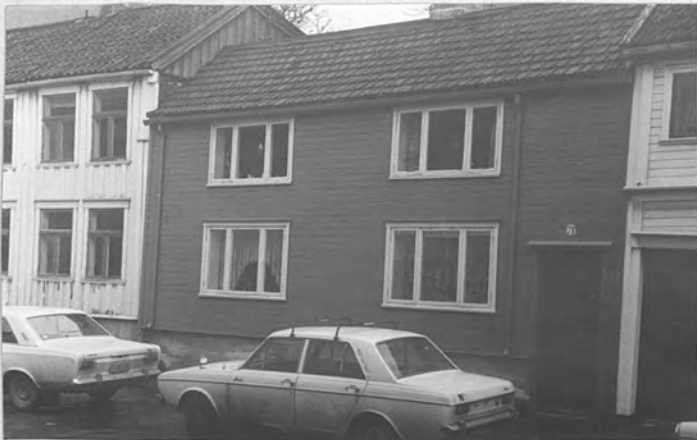
<p>154,24</p>

Gate	Nedre Bakklandet		nr.	71
Betegnelse				
Eier 1970	Birger Brødreskift			
Takst kr.	23 000	Areal tomt	188 m <sup>2</sup>	bygninger m <sup>2</sup>
Bruk	Bolig			
Oppført	<small>KJENT</small>	tidligst	senest	omkring <small>ANTATT</small>
Siste brann	Tidligere branner			
Byggherre			Oppr. bruk	
Arkitekt				
Plantype	Sammensatt fløyanlegg			
Hovedmål	8,5 x 5,2, 2,7 x 6,3		Etasjer 2	
Grunnmur	Pusset stein, bra		Kjeller Delvis	
Vegger	Tømmer, liggende panel			
Tak	Saltak, tegl			
Eksteriør	Nyere trefags vinduer m.hele ruter og m/flat omramming			
Interiør	Modernisert			
Gårdsplass, Uthus				
Ombygging	1863 Se protokoll (24/4) (BA) 1954 1 w.c. i 1. et. uthusbygn. (BA) 1956 Utskifting av vinduer i fasade (BA)			
Tegninger, oppmålinger	1949 Planer, fasade 1:100 (NTH Ark.hist.) 1954 Plan 1. et.snitt 1:100 (BA)			
			Ønskelige forandringer	
			Fasade tilbakeføres	
			Omgivelser	
			Delvis i oppløsning	
			Vedlikeholdstilstand A - B

Antikvarisk tilstand C	
			Arkitekturvurdering C	
			Miljøvurdering B	
			Prioritering	
			Dato	14.11.1973
			Sign	B.T.

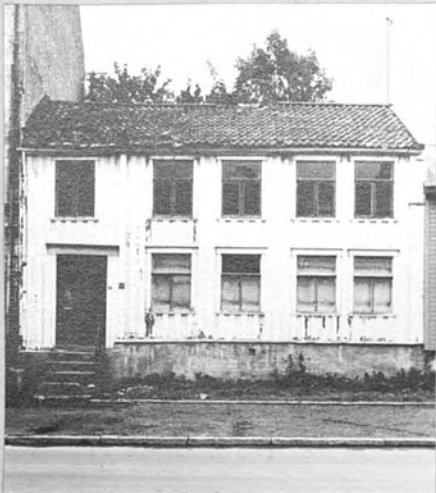
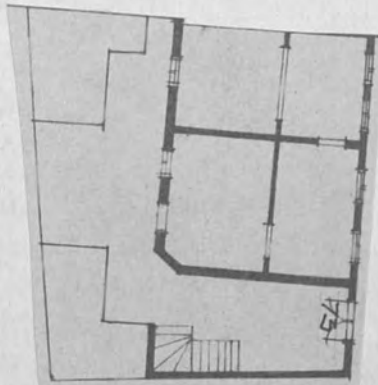
Gate	Nedre Bakklandet		nr.	73
Betegnelse				
Eier 1970	Johanne Christensen			
Takst kr.	18 000	Areal tomt	183 m <sup>2</sup>	bygninger m <sup>2</sup>
Bruk	Bolig			
Oppført	<small>KJENT</small>	tidligst	senest	omkring <small>ANTATT</small>
Siste brann	Tidligere branner			
Byggherre	Oppr. bruk			
Arkitekt				
Plantype	4 romsplan			
Hovedmål	9,8 x 5,5		Etasjer 2	
Grunnmur	Pusset stein		Kjeller	Delvis
Vegger	Tømmer, stående panel			
Tak	Saltak, tegl			
Eksteriør	T-post vinduer m. hele ruter i grupper jevnt over hverandre. Flat omramming m. enkelt profilert over- og undersykke. To-fløyet inng. dør m. rik ornamentering og vindusfelt over.			
Interiør	Ødelagt			
Gårdsplass, Uthus				
Ombygging	1913 Ombygging av utv. tretrapp (BA)			
Tegninger, oppmålinger	1949 Planer, fasade, 1:100 (NTH. Ark. hist.) 1913 Del av fasade 1:100 (BA)			
Huset svært forfallent. Ubebodd	Ønskelige forandringer Pusses opp Omgivelser I oppløsning Vedlikeholdstilstand C Antikvarisk tilstand B-C Arkitekturvurdering B Miljøvurdering B Prioritering Dato 14.11.73 Sign B.T.

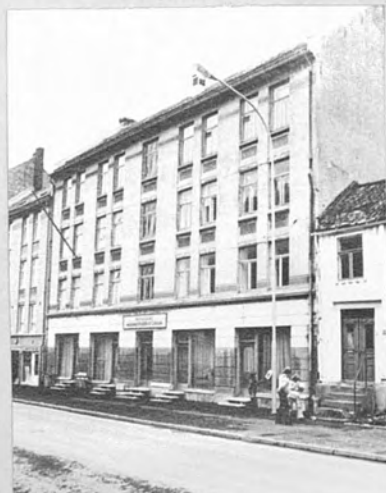
Gate	Nedre Bakklandet		nr.	75
Betegnelse				
Eier 1970	Skaug, Sigrid			
Takst kr.	130.000	Areal tomt	297 m <sup>2</sup>	bygninger m <sup>2</sup>
Bruk	Musikkskole			
Oppført	1907	tidligst		senest
	<small>KJENT</small>			<small>ANTATT</small>
Siste brann	Tidligere branner			
Byggherre			Oppr. bruk	
Arkitekt	Helge Blix		Boliger, butikker	
Plantype				
Hovedmål			Etasjer	3
Grunnmur	Pusset stein		Kjeller	
Vegger	Pusset stein			
Tak	Saltak, skifer		Ingen	
Eksteriør	Pussfasade med T-postvinduer i vertikale inntrukne bånd. Grovpussfelt mellom vinduer og i 1.etg. Horisontalbånd over 1. etg.			
Interiør	Modernisert.			
Gårdsplass, Uthus				
Ombygging				
1907	3.et. bolighus med butikker i kjelleretasjen (BA)			
1944	Innredn. av loft for undervisning (BA)			
Tegninger, oppmålinger				
1907	Planer, snitt, fasade 1:100 (BA)			
1944	Plan loft 1:50 (BA)			
1925	Plan av kjelleretasje (BA) 1:100 (BA)			
			Ønskelige forandringer

Omgivelser	
			I oppløsning	
			Vedlikeholdstilstand B Antikvarisk tilstand C Arkitekturvurdering B Miljøvurdering C  Prioritering	
			Dato	27.11.73
			Sign	BT

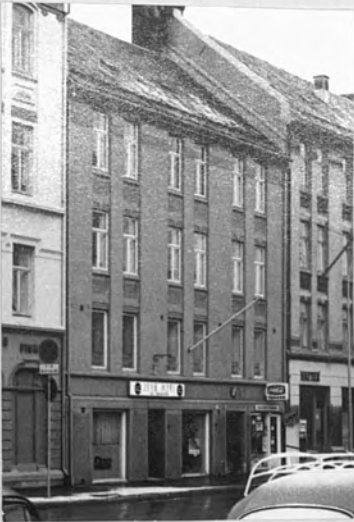
134.11

Gate	Nedre Bakklandet		nr.	77
Betegnelsen				
Eier 1970	Trondhjem maskinistforening			
Takst kr.	95.000	Areal tomt	255 m <sup>2</sup>	bygninger m <sup>2</sup>
Bruk	Bolig, kontor, forretning			
Oppført	1905	tidligst	senest	omkring
	<small>KJENT</small>			<small>ANTATT</small>
Siste brann	Tidligere branner			
Byggherre			Oppr. bruk	
Arkitekt	J. Osnes		S. bruk	
Plantype				
Hovedmål			Etasjer	3
Grunnmur	Pusset stein		Kjeller	
Vegger	Pusset mur			
Tak	Saltak, skifer			
Eksteriør	Enkel pussfasader med T-postvinduer i vertikale bånd, litt inntrukket fra fasadelinjen. Større hele vinduer i 1.etg. med hor.bånd over.			
Interiør	Modernisert			
Gårdsplass, Uthus				
Ombygging				
1905	Bolighus i 3. et. Butikk i kjelleret. (BA)			
1928	Innred. av konditori i kjelleret. (BA)			
1937	Forandring av sokkelet. Fasade endret. Flytting av fører (BA)			
1947	Innredn. av møtelokaler i 1. et. (BA)			
Tegninger, oppmålinger				
1905	Planer. Alle etasjer. Snitt. Fasade 1:100 (BA)

1928	Plan kjelleret. 1:100 (BA)			
1937	Plan. Fasade. Kjelleretasje 1:50 (BA)			
	Ønskelige forandringer			
	Omgivelser			
	I oppløsning			
	Vedlikeholdstilstand B			
	Antikvarisk tilstand C			
	Arkitekturvurdering C			
	Miljøvurdering C			
	Prioritering			
	Dato 27.11.73			
	Sign BT

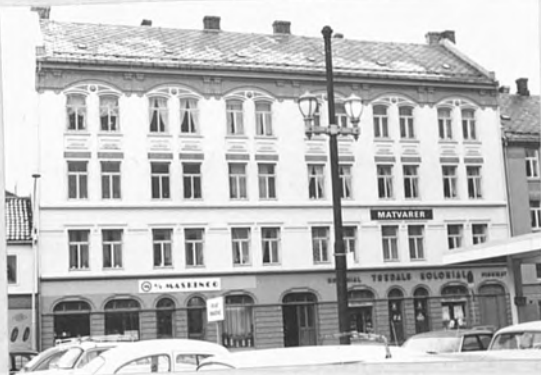
<p>134.13</p>

Gate	Nedre Bakklandet		nr.	79
Betegnelsen				
Eier 1970	Tredal kolonial A/S			
Takst kr.	230 000	Areal tomt	557 m <sup>2</sup>	bygninger m <sup>2</sup>
Bruk	Boliger, Butikker			
Oppført	1907	tidligst	senest	omkring
KJENT				ANTATT
Siste brann	Tidligere branner			
Byggherre	Helge Blix		Oppr. bruk	Boliger, butikker
Arkitekt				
Plantype				
Hovedmål			Etasjer	4
Grunnmur	Pusset, stein		Kjeller	Under hele huset
Vegger	Pusset, mur			
Tak	Saltak, skiferheller			
Eksteriør	Symmetrisk pussfasade m. profileringer over vinduer og horisontalbånd. l. etg. store vinduer med tredelt buefelt over. Ellers T-post vinduer m. hele ruter i grupper			
Interiør	på to og to			
Gårdsplass	Asfalt, trist			
Uthus	Ingen, utv. kjellernedgang fra bakside			
Ombygging	1877 Se prot. (12/5) (BA) 1907 Bolighus i 4 et. Butikk i 1. et. (BA) 1908 To uthus i bakgården (BA) 1915 Utv. av rørleggerverksted i 1. et. (BA) 1926 Kokeri m. røkeovn i 1. et. (BA) 1927 Innredn. av melkutsalg i 1. et. (BA) 1930 Uthus i bakgården (BA) 1932 Flytting av melkutsalg. Innredn. av utsalg for flesk (BA) 1936 Innredn. av lager i 1. et. og 1 w.c. i kjelleren (BA) 1955 Ominnredn. av kolonialbutikk Innredn. av kjølerom (BA)

Tegninger, oppmålinger	1907 Planer, snitt, fasade 1:100 (BA) 1908 Plan, uthus 1:100 (BA) 1915 Planer 1. et. 1:100 (BA) 1926 Planer 1. et. 1:100 (BA) 1927 Planer 1. et. 1:100 (BA)			
1930 Planer uthus 1:100 (BA)	Ønskelige forandringer			
1932 Planer 1. et. 1:100 (BA)				
1936 Planer kjeller, 1. et. (BA)	Omgivelser			
1955 Planer kolonialbutikk 1:5 (BA)				
	I oppløsning			
	Vedlikeholdstilstand B Antikvarisk tilstand B-C Arkitekturvurdering C Miljøvurdering C			
	Prioritering			
	Dato 27.11.1973			
	Sign B.T.
